## Butyleintritt im Scheibenzwischenraum

Diese Information wurde erarbeitet von: Bundesverband Flachglas e. V. · Mülheimer Straße 1 · D-53840 Troisdorf

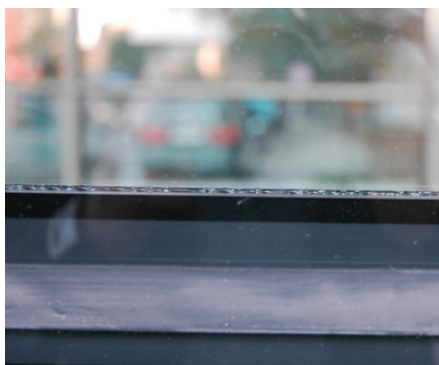
Butyleintritte/Butylwanderungen können bei Mehrscheiben-Isoliergläsern (MIG) in Einzelfällen auftreten. Dieses Phänomen tritt erst zu einem späteren Zeitpunkt nach Einbau der Isoliergläser auf.

Ursachen für dieses Phänomen können z. B. sein:

- zu hohe Temperaturen im Falzbereich
- Zu viel Anpressdruck durch die Ver-  
glasung

Vergleichende Prüfungen des Bundesverband Flachglas haben ergeben, dass es sich bei in Fenstern und Fassaden eingebauten MIG (vierseitig gelagert) um **rein visuelle Beeinträchtigungen** handelt und keine Auswirkungen auf die Gebrauchstauglichkeit im eingebauten Zustand haben.

Ein Butyleintritt bis zu einer Höhe von 4 mm beeinträchtigt nicht die Funktionalität des MIG, und stellt daher keinen Reklamationsgrund dar.

Folgende Empfehlungen (Ergebnis der Versuche) werden für diese MIG gegeben:

- Der Glaseinstand ist nach DIN 18545 einzuhalten
- Mindestens 2,4 cm<sup>3</sup>/m und Seite
